# J'AGIS POUR LA BASSE CONSO!

PREBAT HAUTE-NORMANDIE FÉVRIER 2011

## La rénovation des bâtiments tertiaires

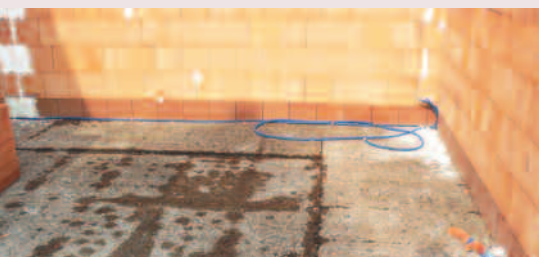
Humidité d'un isolant liège posé avant couverture de la toiture

Pour TW ingénierie, « sur les chantiers, il est courant d'observer des isolants thermiques à l'air libre sans protections ». Ces isolants deviennent ainsi vulnérables à l'humidité (précipitations, etc.), ce qui dégrade de manière très importante leur performance. Une fois humide, il est alors très difficile voire impossible de les assécher.

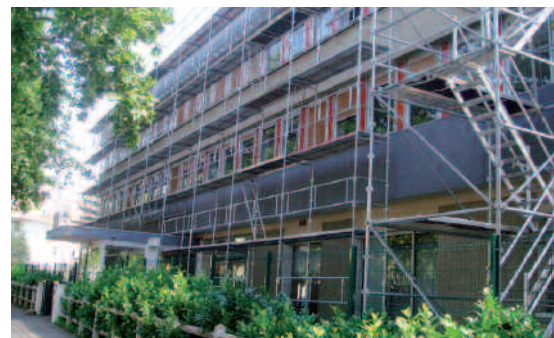
Au final, c'est une opération de rénovation thermique globale qui a été entreprise avec l'isolation de l'enveloppe extérieure (façade, terrasse et vitrage), l'installation d'une VMC (Ventilation mécanique contrôlée) et d'une gestion

technique centralisée, la suppression d'un luminaire sur deux, la pose d'une centrale photovoltaïque et l'installation d'un monitoring énergétique. Environ 1 M € de travaux, et une consommation d'énergie du bâtiment divisée par deux : une belle performance !
